POJEDYNCZY I PODWÓJNY SYSTEM PRZESUWNY NAŚCIENNY Z ZABUDOWĄ I BEZ ZABUDOWY OŚCIEŻA

KARTA GWARANCYJNA OŚCIEŻNICY ORAZ
INSTRUKCJA MONTAŻU OŚCIEŻNICY I SKRZYDŁA

Krajowa Ocena Techniczna ITB-KOT-2018/0423

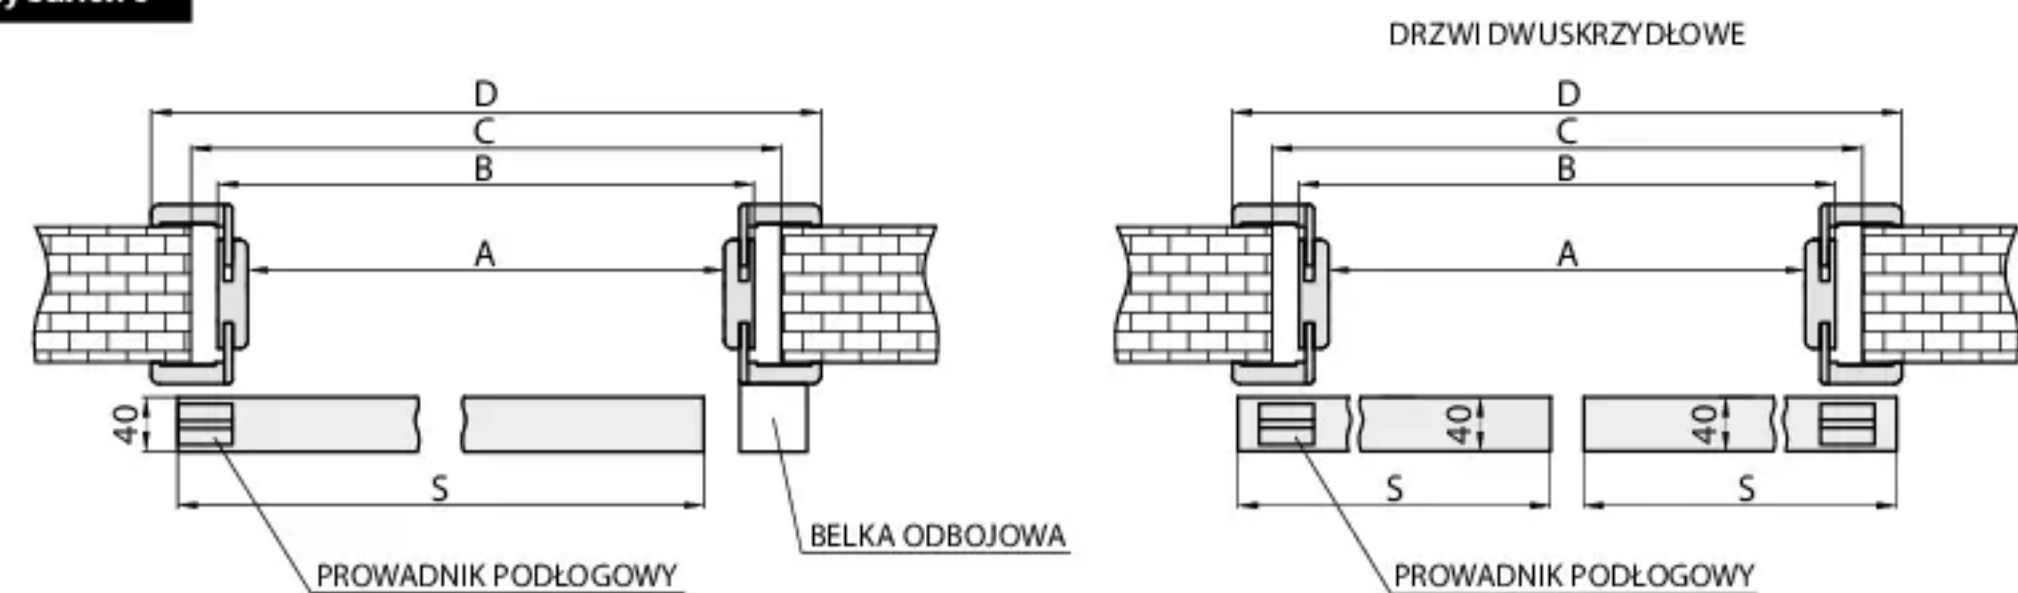
Rysunek 5

Symbol	„60”	„70”	„80”	„90”	„100”
A	602	702	802	902	1002
B	646	746	846	946	1046
C	686	786	886	986	1086
D	744	844	944	1044	1144
S	644	744	844	944	1044

Symbol	„60”x2	„70”x2	„80”x2	„90”x2	„100”x2
A	1202	1402	1602	1802	2002
B	1246	1446	1646	1846	2046
C	1286	1286	1686	1886	2086
D	1344	1544	1744	1944	2144
S	644	744	844	944	1044

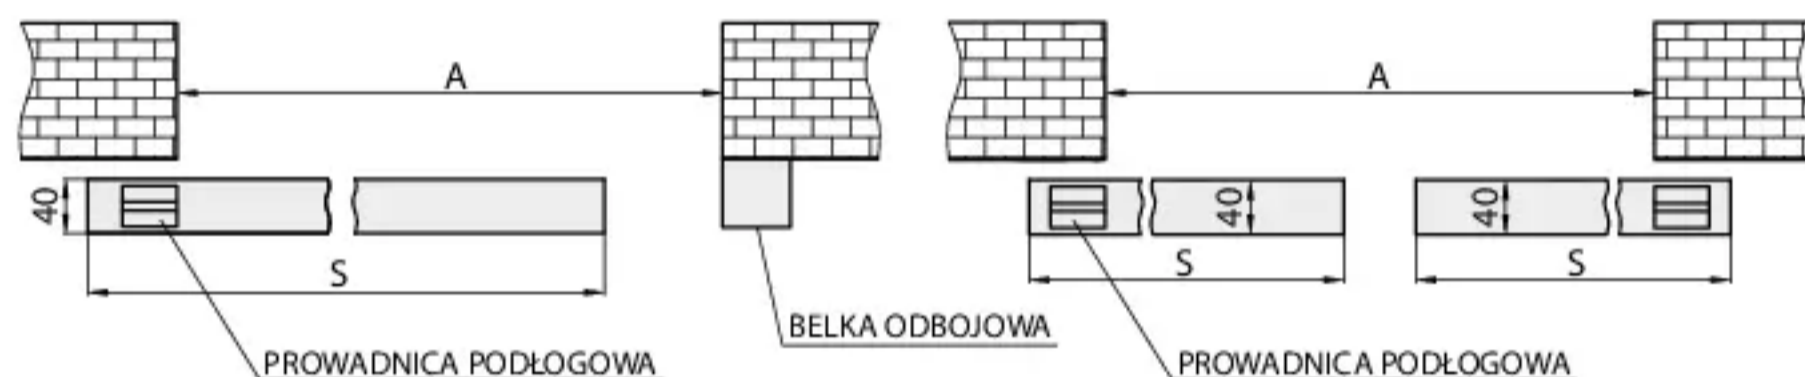
Rysunek 6

Symbol	„60”	„70”	„80”	„90”	„100”
A	602	702	802	902	1002
S	644	744	844	944	1044

Symbol	„60”	„70”	„80”	„90”	„100”
A	1202	1402	1602	1802	2002
S	644	744	844	944	1044
